Instituto Nacional
de Tecnología Industrial

INFORME DE ENSAYO

Solicitante: **INDUPAG S.A**

Ensayo de flexión con carga concentrada de una tapa de cámara clase D400.

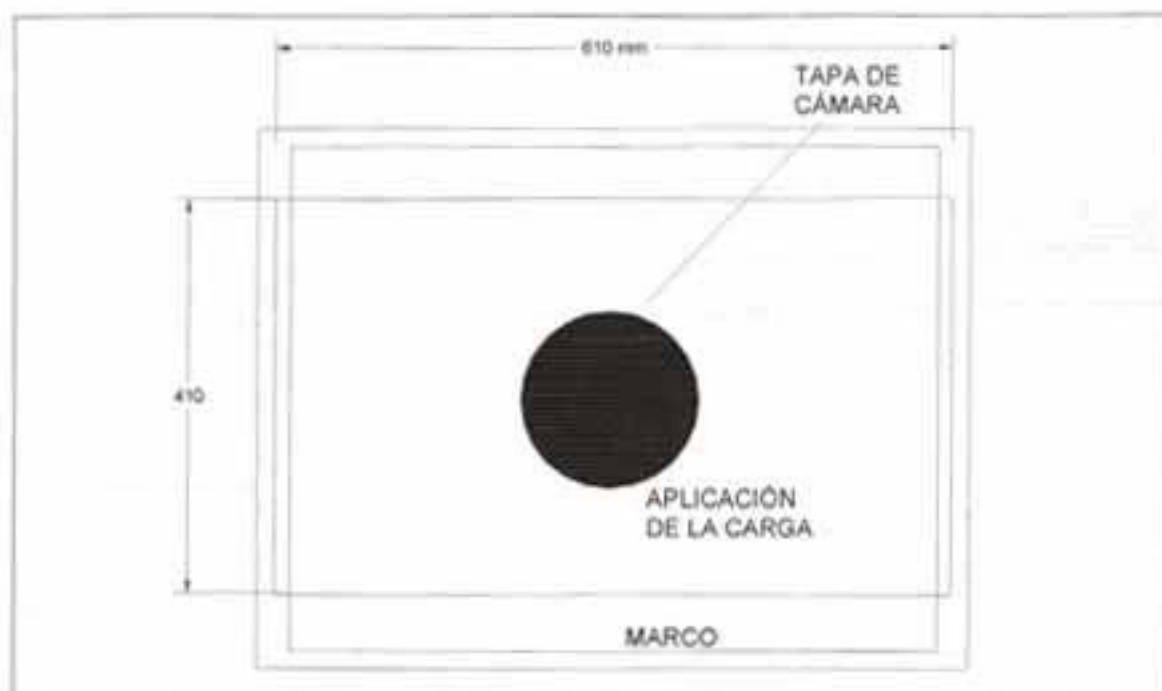
FIGURA N°4:

Sobre el centro de la tapa apoyada en el marco, según su mayor dimensión, situó un plato metálico de 25 cm de diámetro, a través del cual se ejerció la sollicitación. En la figura N°4 se puede observar un esquema del ensayo.

Se efectuaron cinco ciclos de carga y descarga, midiéndose en cada uno de ellos las flechas máxima y residual bajo una sollicitación de 261 kN (26600 kgf). En la planilla N°1 se detallan los resultados obtenidos.

Finalmente, la carga se incrementó hasta alcanzar un valor de 392 kN (40000 kgf). Las tapas no presentaban daños visibles bajo dicha sollicitación.

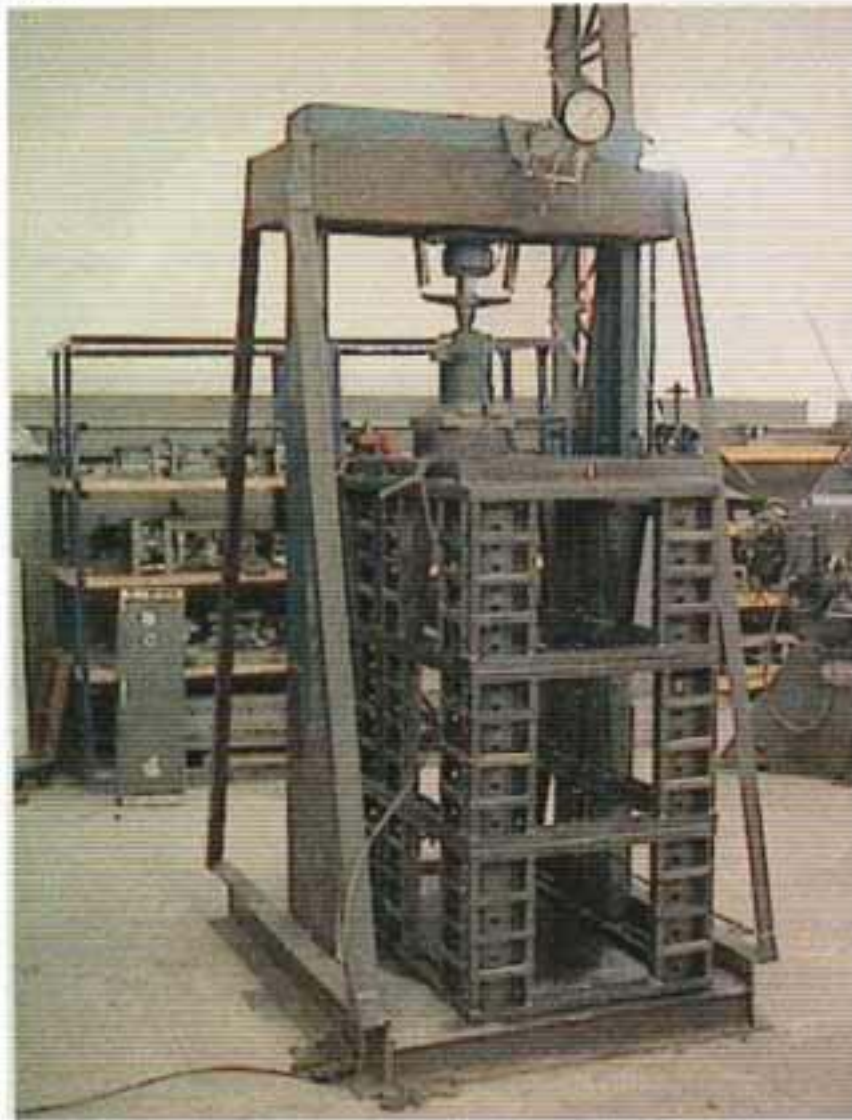
FOTOGRAFIA N°1:

Cada uno de los conjuntos se ensayó en el dispositivo de la fotografía N°1. Sobre la tapa dispuesta en la zona central de la cámara, se aplicó una carga concentrada de 392 kN (40000 kgf), mediante un disco metálico de 25 cm de diámetro, cuyo centro se ubicaba a aproximadamente 20,5 cm del borde interior del marco de apoyo. La misma se mantuvo aplicada durante 1 minuto. Transcurrido dicho lapso la se retiró la sollicitación, verificándose que no se produjeron daños en los elementos ensayados.

En la fotografía N°1 puede observarse el ensayo de la cámara estructural.
